សមិទ្ធផលវិស័យធនធានទឹក និងឧតុនិយមខេត្តកំពង់ចាម

គម្រោងជួសជុលបណ្តាញប្រឡាយមេកំពង់ពុទ្រា មានទីតាំងស្ថិតនៅក្នុងសង្កាត់ស្រយ៉ូរ ក្រុងស្ទឹងសែន ខេត្តកំពង់ចាម ។ ទំហំការងារដែលត្រូវធ្វើរួមមាន ជួសជុលភ្នំប្រឡាយមេប្រវែង ២.៨០៦ម កែសម្រួលភ្នំប្រឡាយប្រវែង ៩.២០០ម និងចាក់ដីបំពេញតួសំណង់ទ្វារទឹកចំនួន ០៥កន្លែង ។

គម្រោងជួសជុលបន្ទាន់ប្រឡាយមេអូរដូនពៅ មានទីតាំង
ស្ថិតនៅក្នុងសង្កាត់ត្បូងក្រពើ និងសង្កាត់ស្រយ៉ូវ ក្រុងស្ទឹងសែន
ខេត្តកំពង់ធំ ។ ទំហំការងារដែលត្រូវធ្វើរួមមាន ជួសជុល
ភ្នំប្រឡាយមេប្រវែង ១.៣១០ម សាងសង់សំណង់ស្នាក់ទឹក
ចំនួន ០២កន្លែង សាងសង់សំណង់លូជ្រុងចំនួន ០៦កន្លែង និង
សាងសង់សំណង់បង្ហូរចំនួន ០១កន្លែង ។

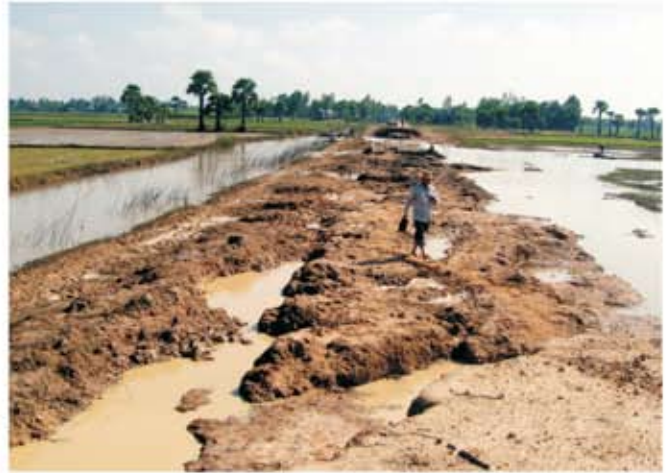
ទិដ្ឋភាពភ្នំប្រឡាយមេកំពង់ពុទ្រាដែលទទួលការខូចខាតដោយទឹកជំនន់ឆ្នាំ២០១១

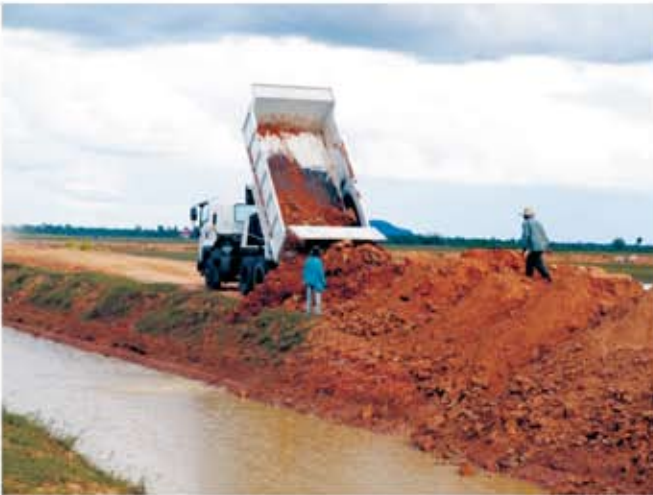
រថយន្តកំពុងចាក់ដីបំពេញលើភ្នំប្រឡាយ

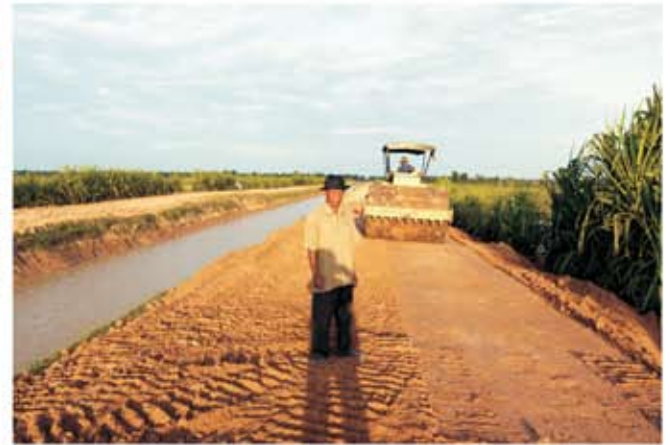
សកម្មភាពគ្រឿងចក្រកំពុងកិនបង្ហាប់ដីលើភ្នំប្រឡាយ

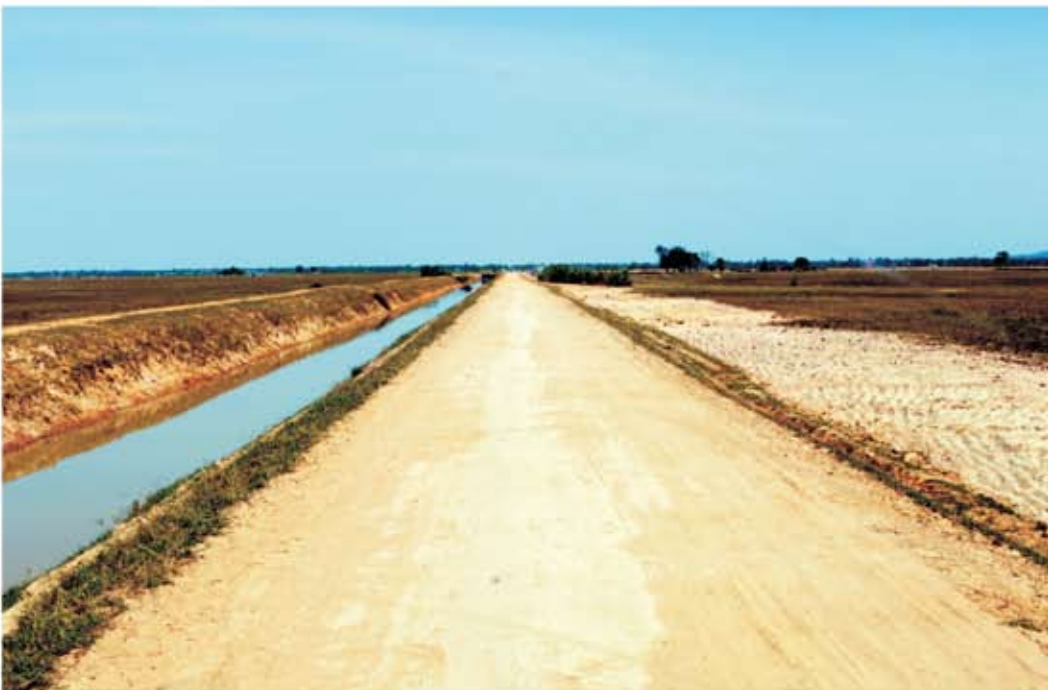
ទិដ្ឋភាពភ្នំប្រឡាយមេកំពង់ពុទ្រាក្រោយពេលជួសជុល និងកែសម្រួលរួច

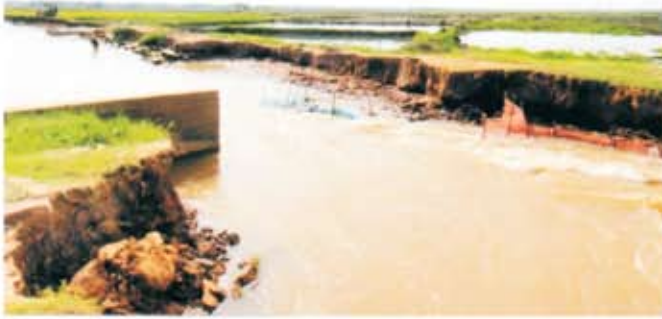
ទិដ្ឋភាពភ្នំប្រឡាយមេអូរដូនពៅ ដែលទទួល
ការខូចខាតដោយទឹកជំនន់ឆ្នាំ២០១១

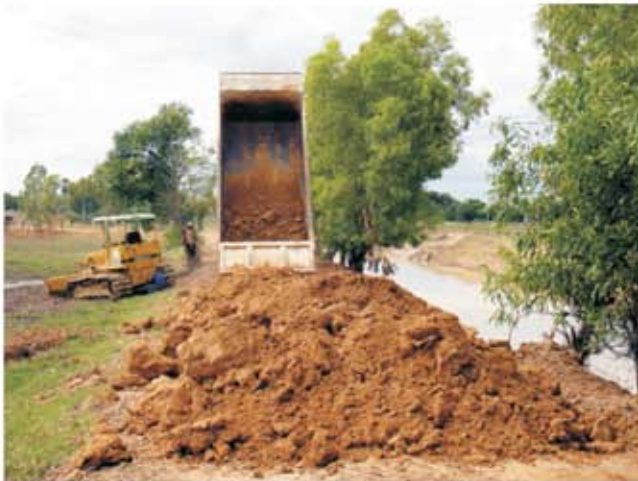
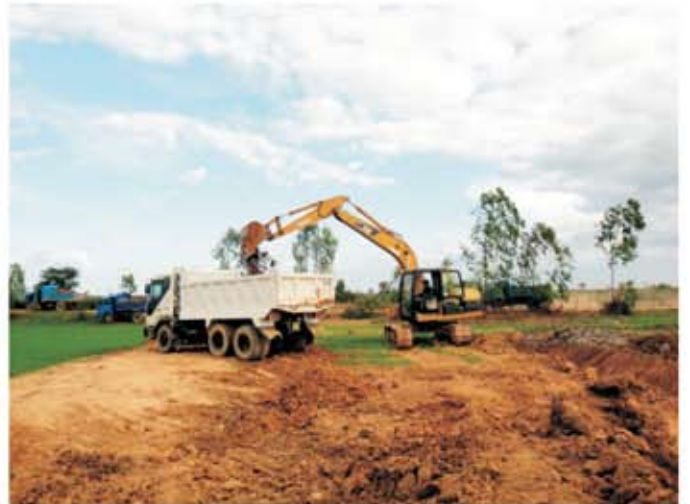
សកម្មភាពរថយន្តដឹកជញ្ជូនដី
និងចាក់បំពេញដីលើភ្នំប្រឡាយ

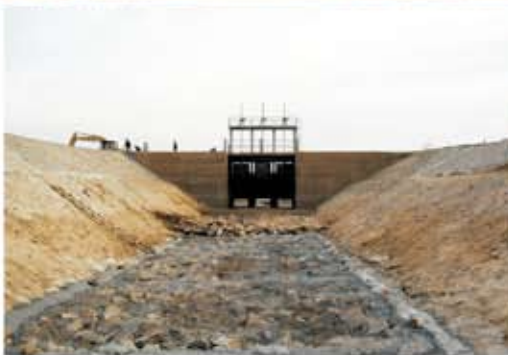
ទិដ្ឋភាពសំណង់ស្នាក់ទឹកក្រោយពេល
សាងសង់បាន ៩០ភាគរយ

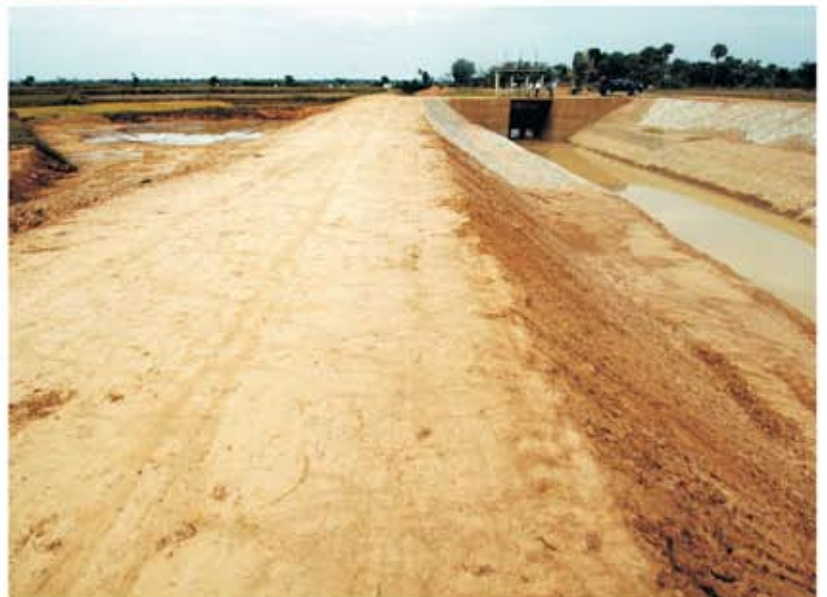
ទិដ្ឋភាពភ្នំប្រឡាយមេអូរដូនពៅ
ក្រោយពេលជួសជុលរួច
